Ochtumverband

Gewässerentwicklungsplan Delme (im Landkreis Oldenburg)

Anhang 1

Fotodokumentation

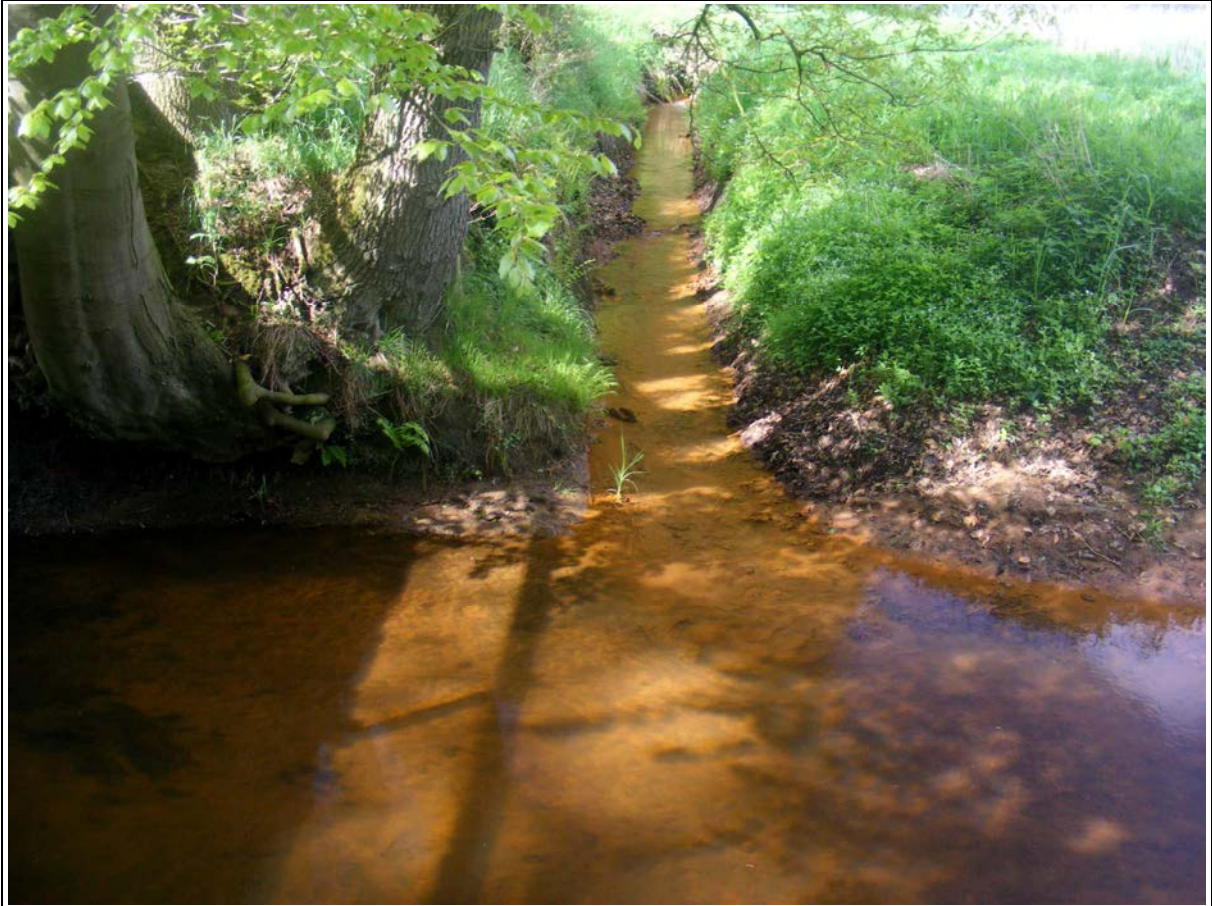
Foto 3 - Delme - Oberlauf/WK 23025 - Einmündung Wasserzug vom Meyerhof:

Die Delme erfährt punktuell hohe zusätzliche Eiseneinträge

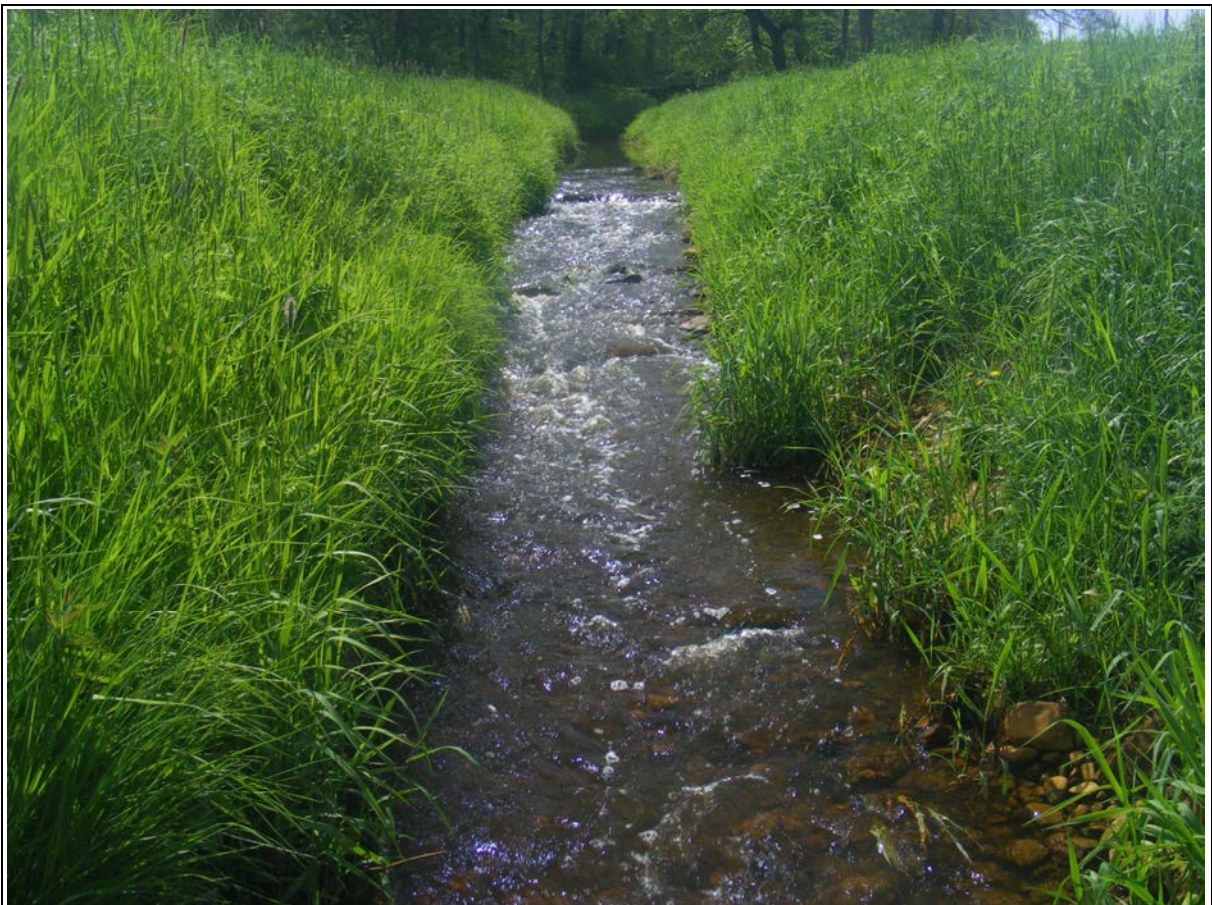
Foto 4 - Delme - Oberlauf/WK 23025 - unterhalb v. Wasserzug vom Meyerhof:

Steile Sohlgleite: Möglichkeit zum Kieseinbau auf längerer Strecke

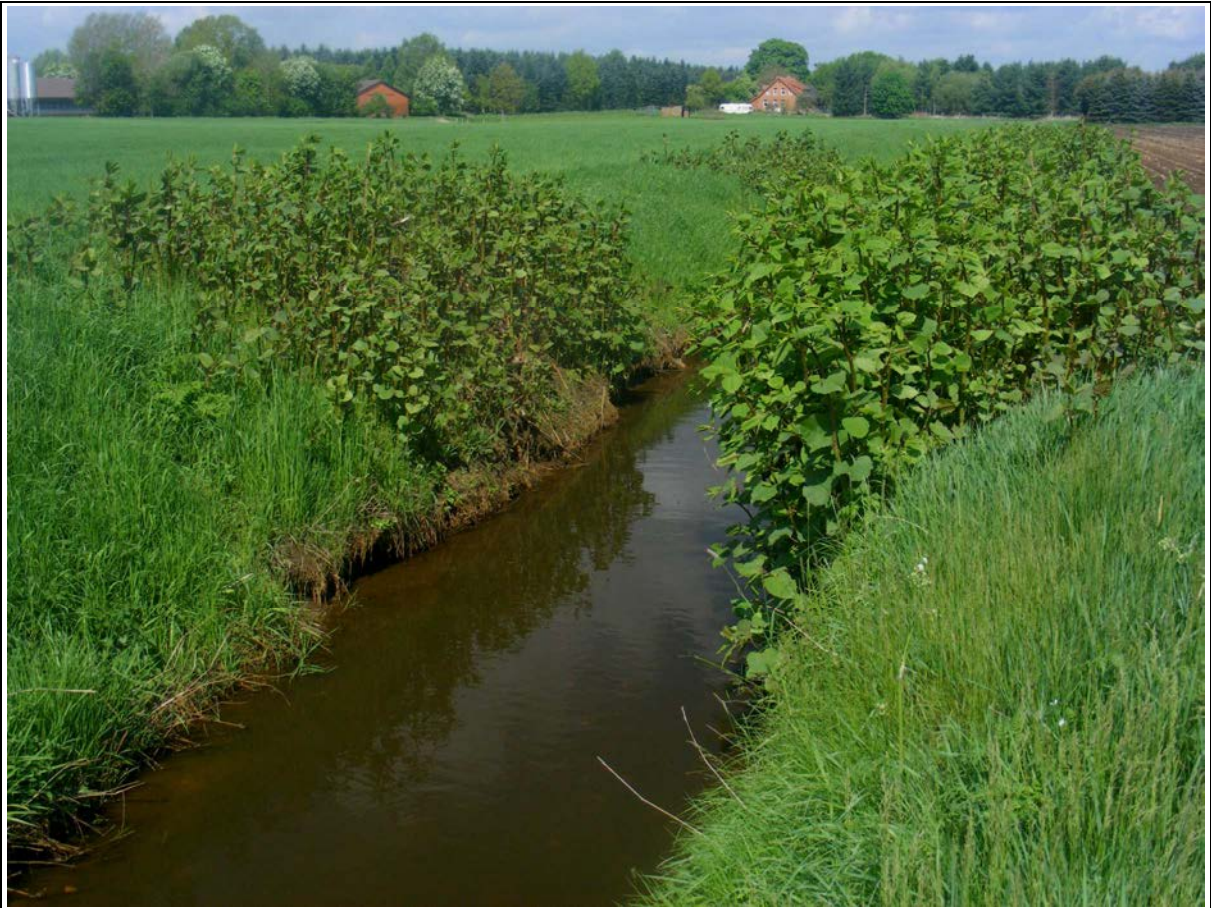
Foto 5 - Delme - Oberlauf/WK 23025 - unterhalb v. Wasserzug vom Meyerhof:

Neophyt: jap. Staudenknöterich ist noch in geringer Zahl anzutreffen

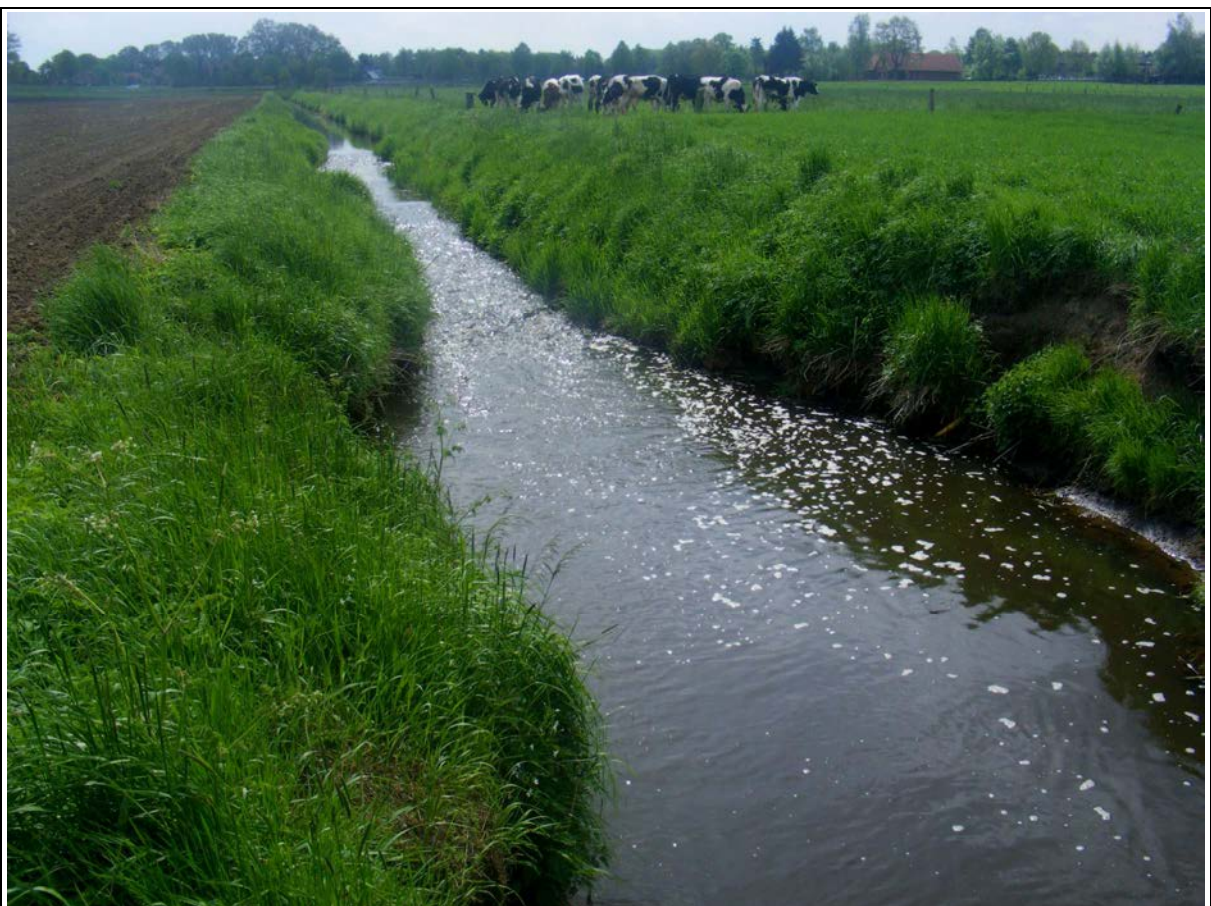
Foto 6 - Delme - Oberlauf/WK 23025 - unterhalb der L341/Beckeln:

Steile Sohlgleite - Verlängerung durch Einbau standorttypischen Kiesel kann bei ausreichendem Flurabstand auch die Böschungen stabilisieren

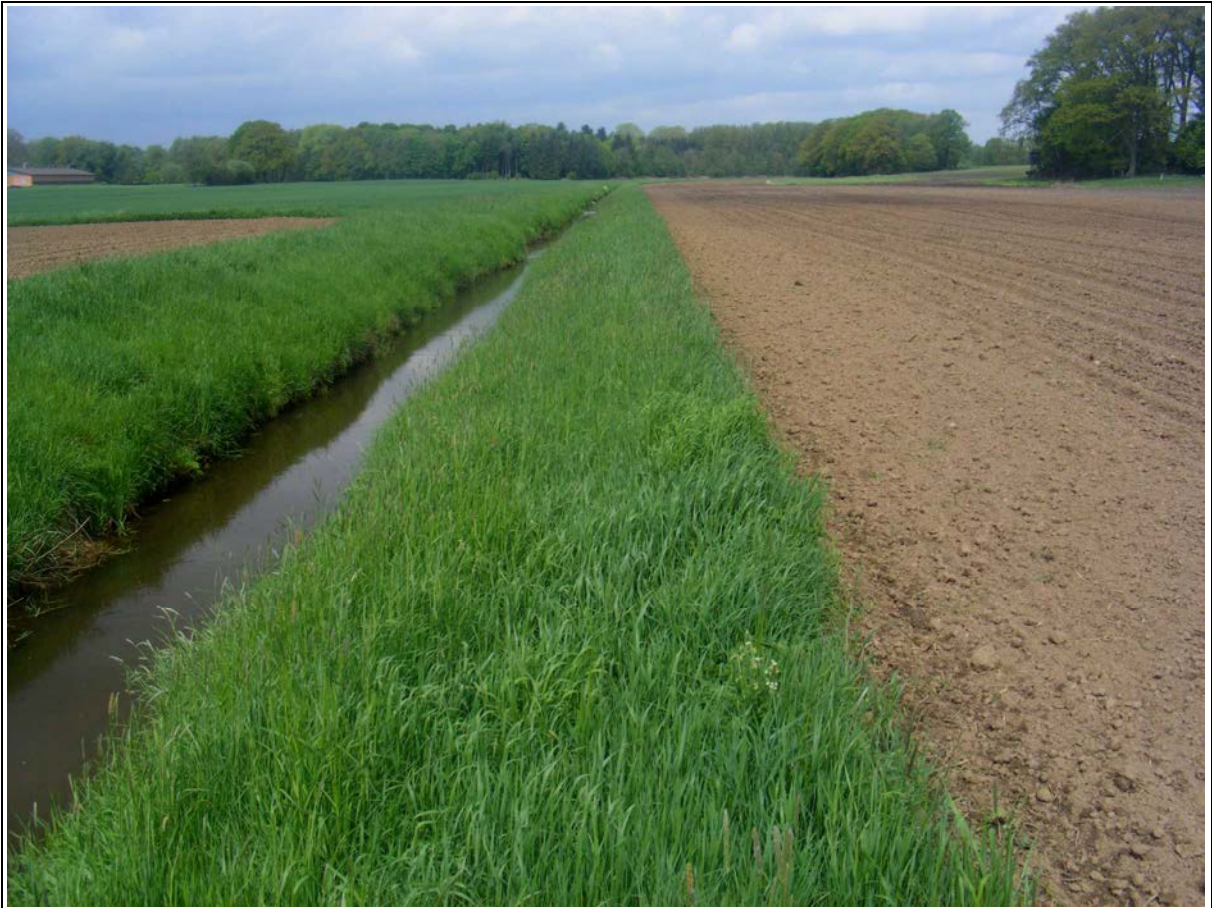
Foto 7 - Delme - Oberlauf/WK 23025 - auf Höhe von Ortbrock:

Intensive Ackernutzung unmittelbar am begradigten Bachlauf

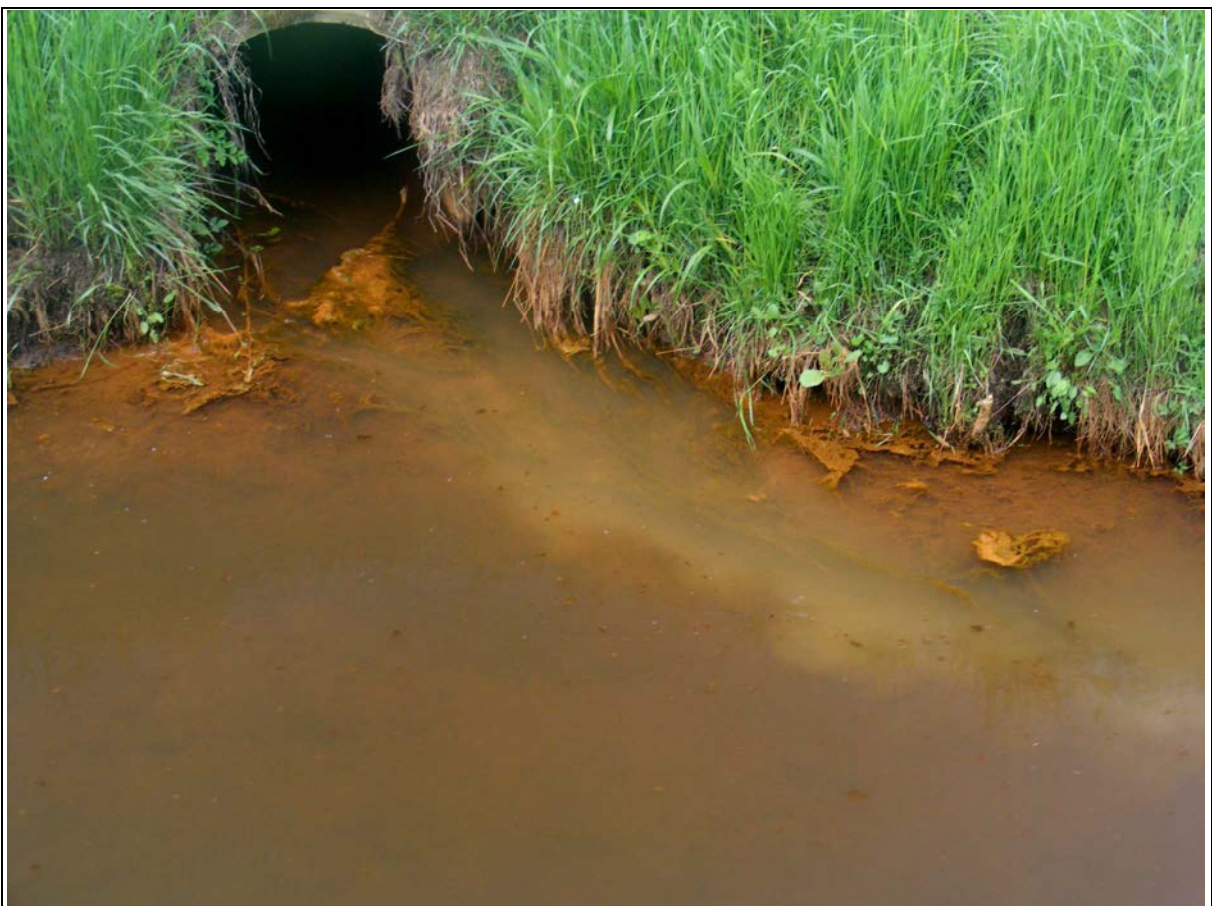
Foto 8 - Delme - Oberlauf/WK 23025 - Einmündung Wasserzug hinter den Linden:

Zusätzliche Gütebelastung für die bereits verockerte Delme

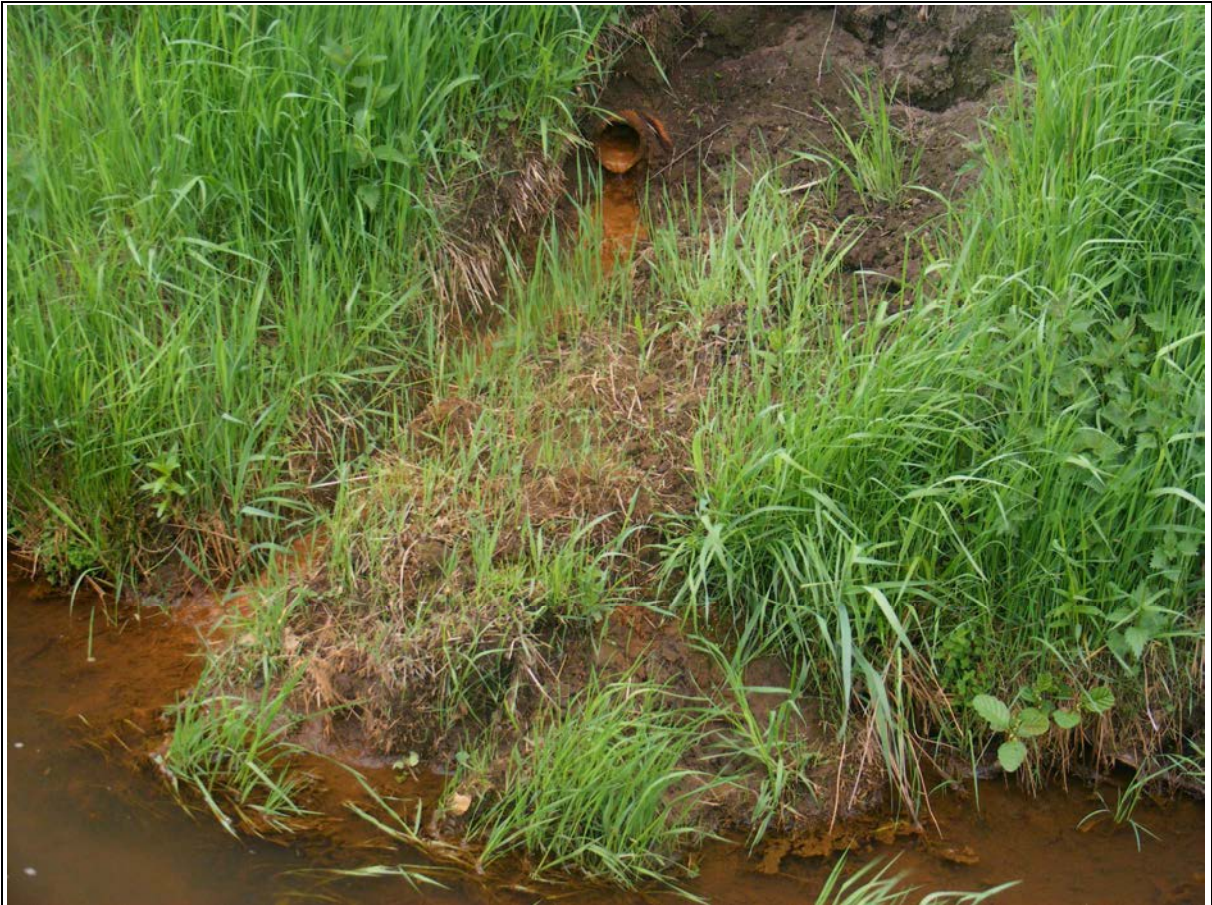
Foto 9 - Delme - Oberlauf/WK 23025 - unterhalb v. Wasserzug hinter den Linden:
Häufig tragen auch Rohrdränungen Eisenocker ein

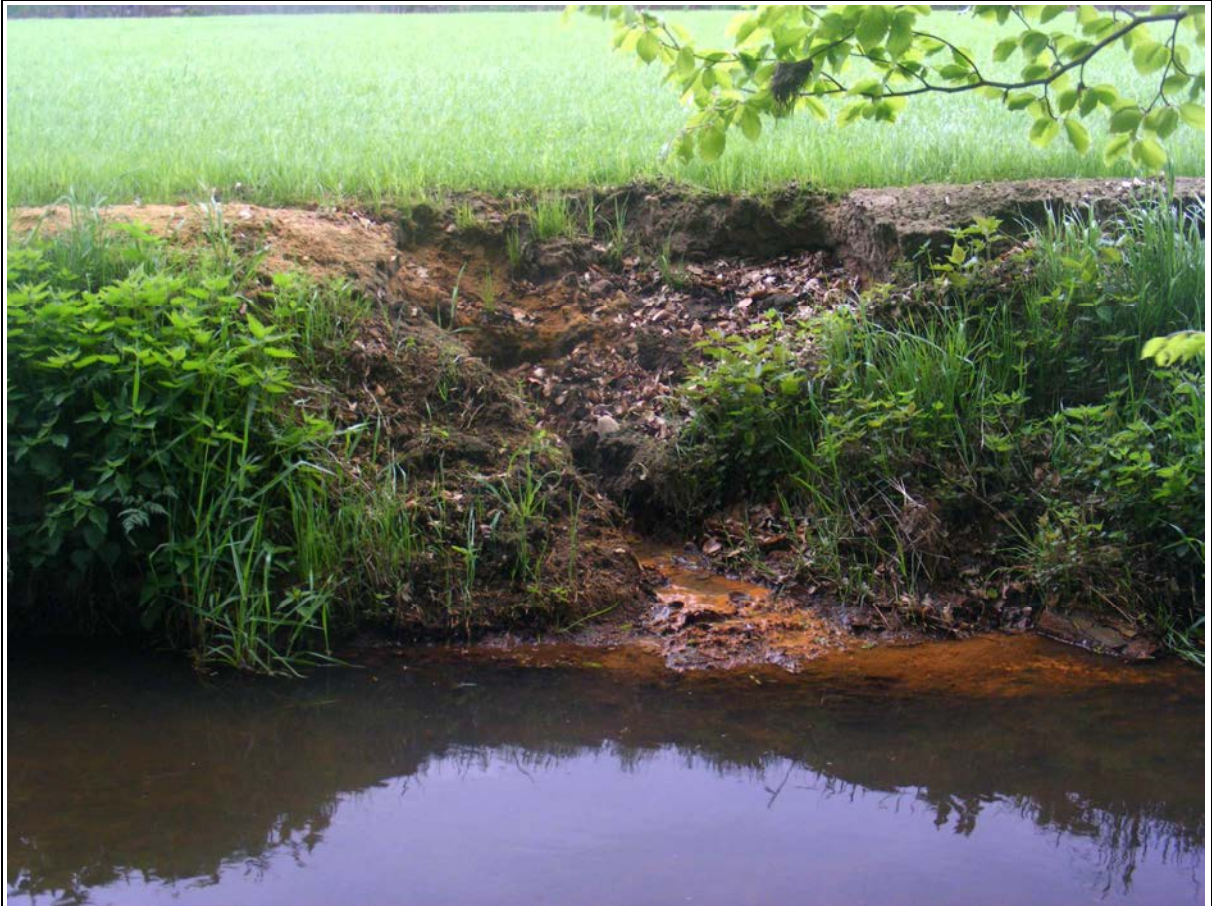
Foto 11 - Delme - Oberlauf/WK 23025 - oberhalb der L341/Gr. Köhren:
Die einseitige Uferstabilität verursacht Abbrüche auf der schwächeren und baum-
freien Nutzungsseite

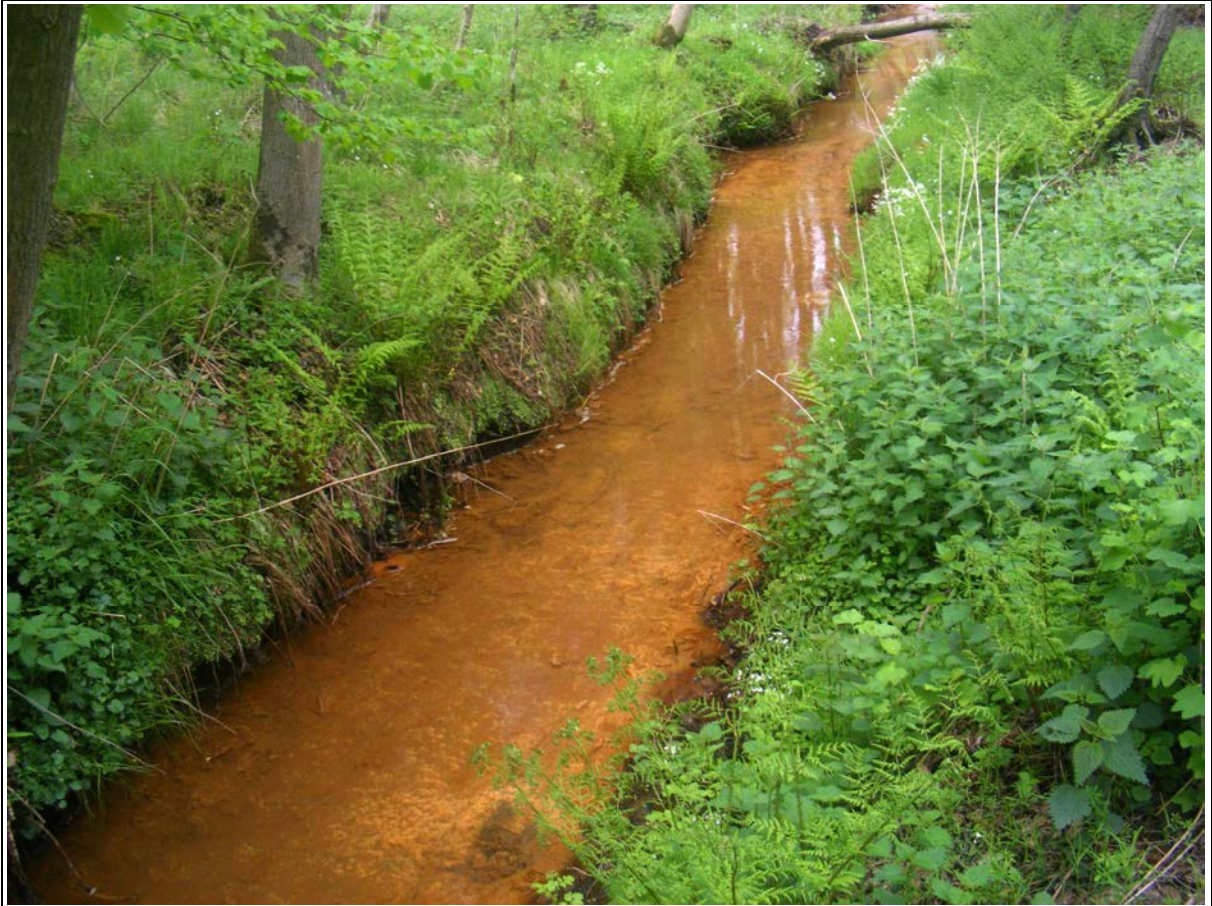
Foto 15 - Röhensbeeke bei Sürstedt - Mündung in Delme bei 32+090 rechts:

Unterlauf: starke Verockerung nach wenigen hundert Metern

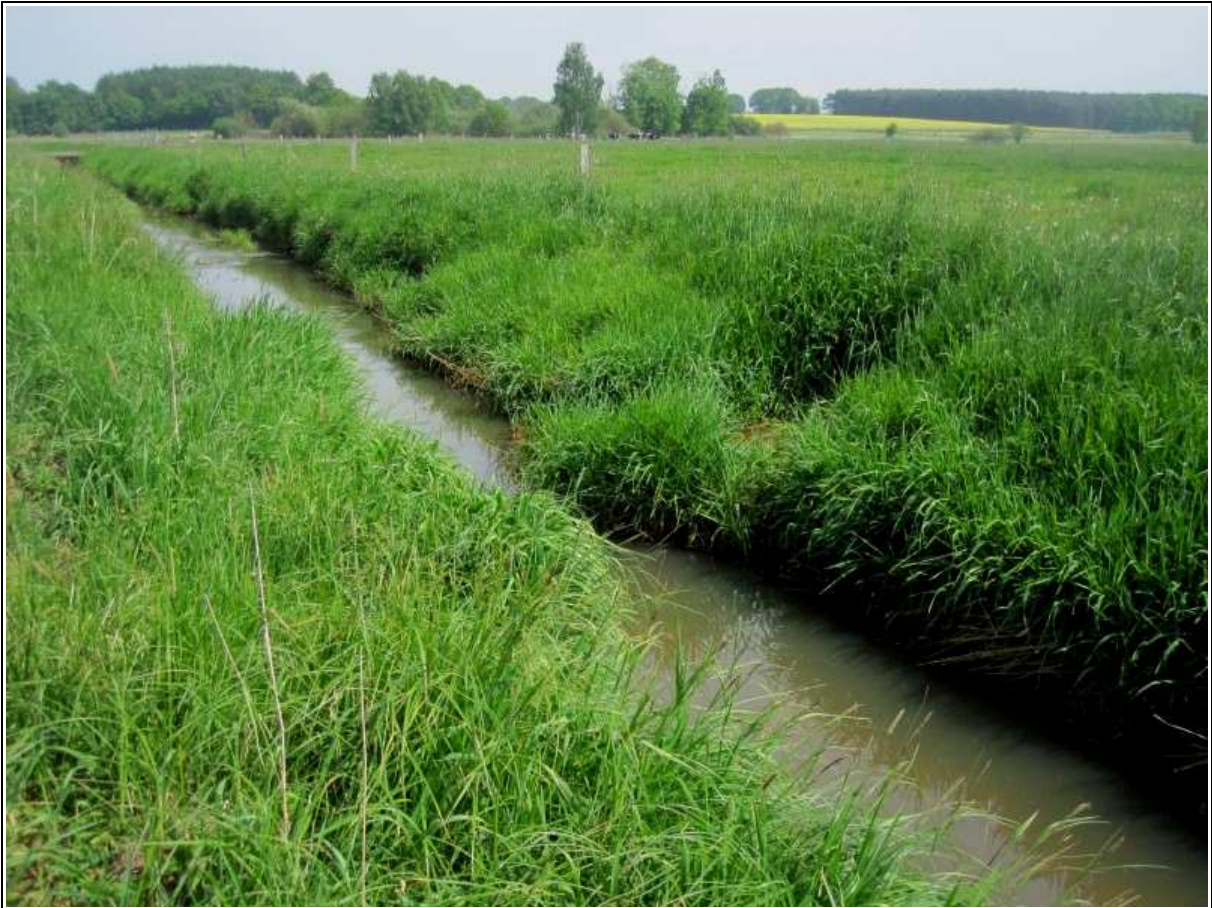
Foto 17 - Delme - Oberlauf/WK 23025 - unterhalb der K54/Kl. Köhren:
Instabile Gewässerböschung/Uferabrutschung

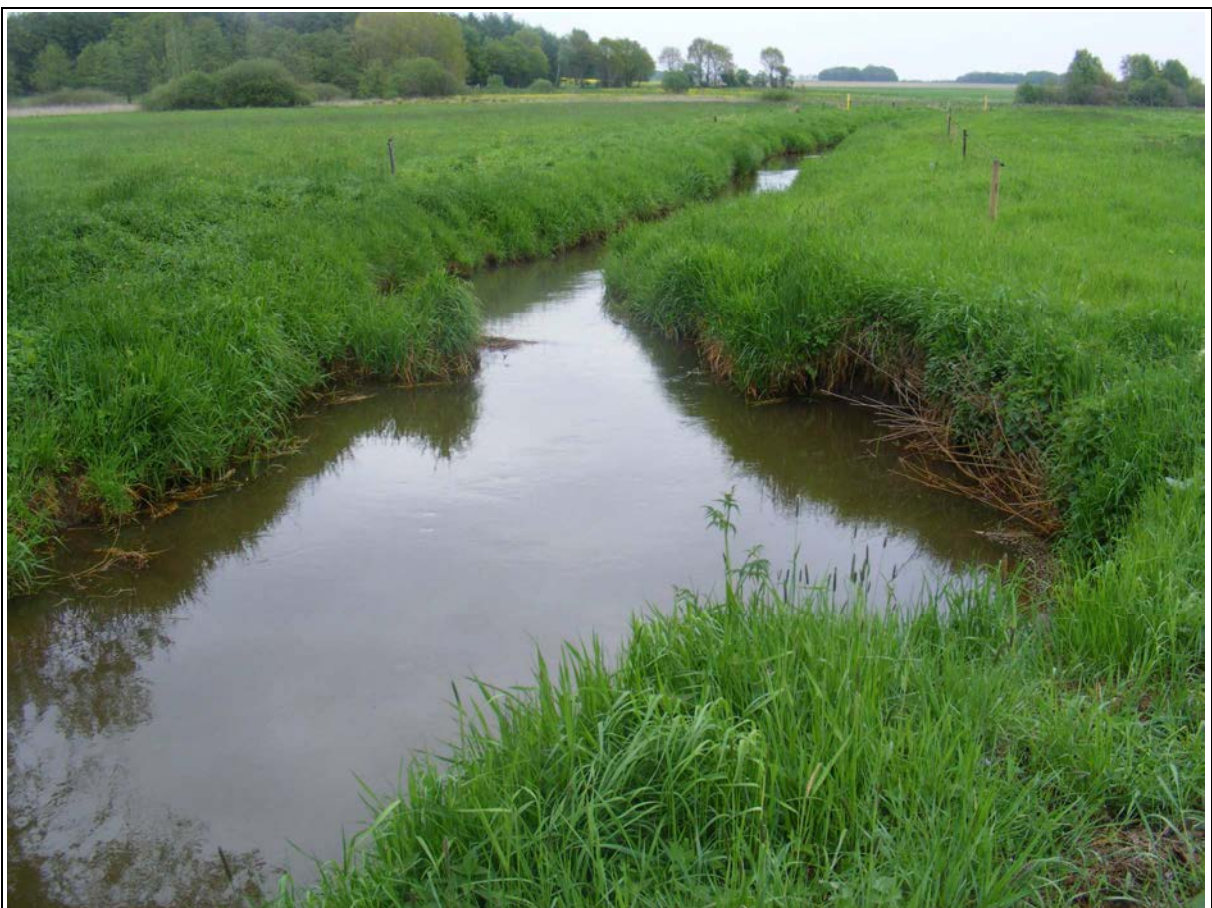
Foto 18 - Delme - Oberlauf/WK 23025 - unterhalb Einmündung Purrmühlenbach:
Laufentwicklung nach Einbau von Lenkbuhnen - abgeäunter Randstreifen, jedoch
ohne uferstabilisierende Gehölze

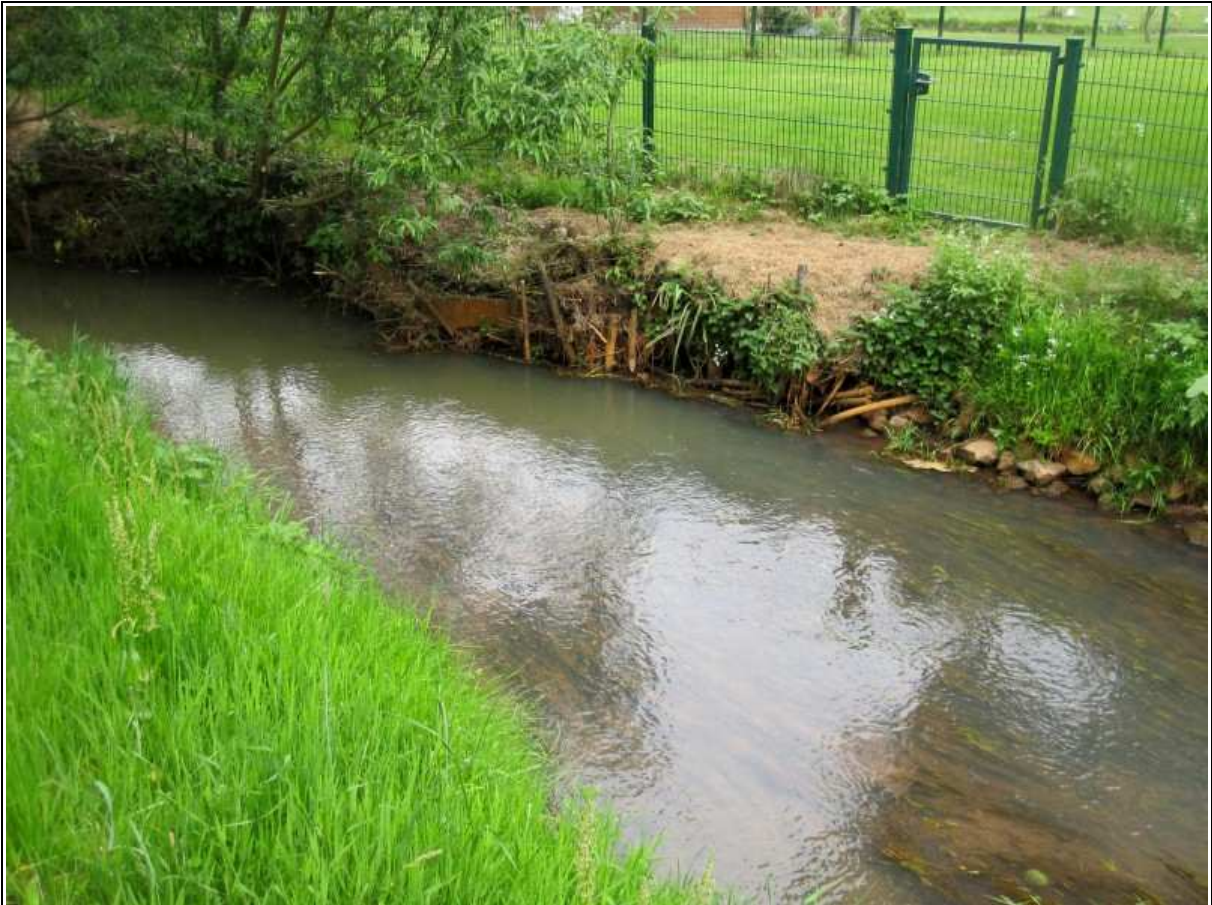
Foto 21 - Delme - Mittellauf/WK 23009 - Harpstedt:

Gartennutzungen erreichen die Delme - Gartenabfälle am Bachufer

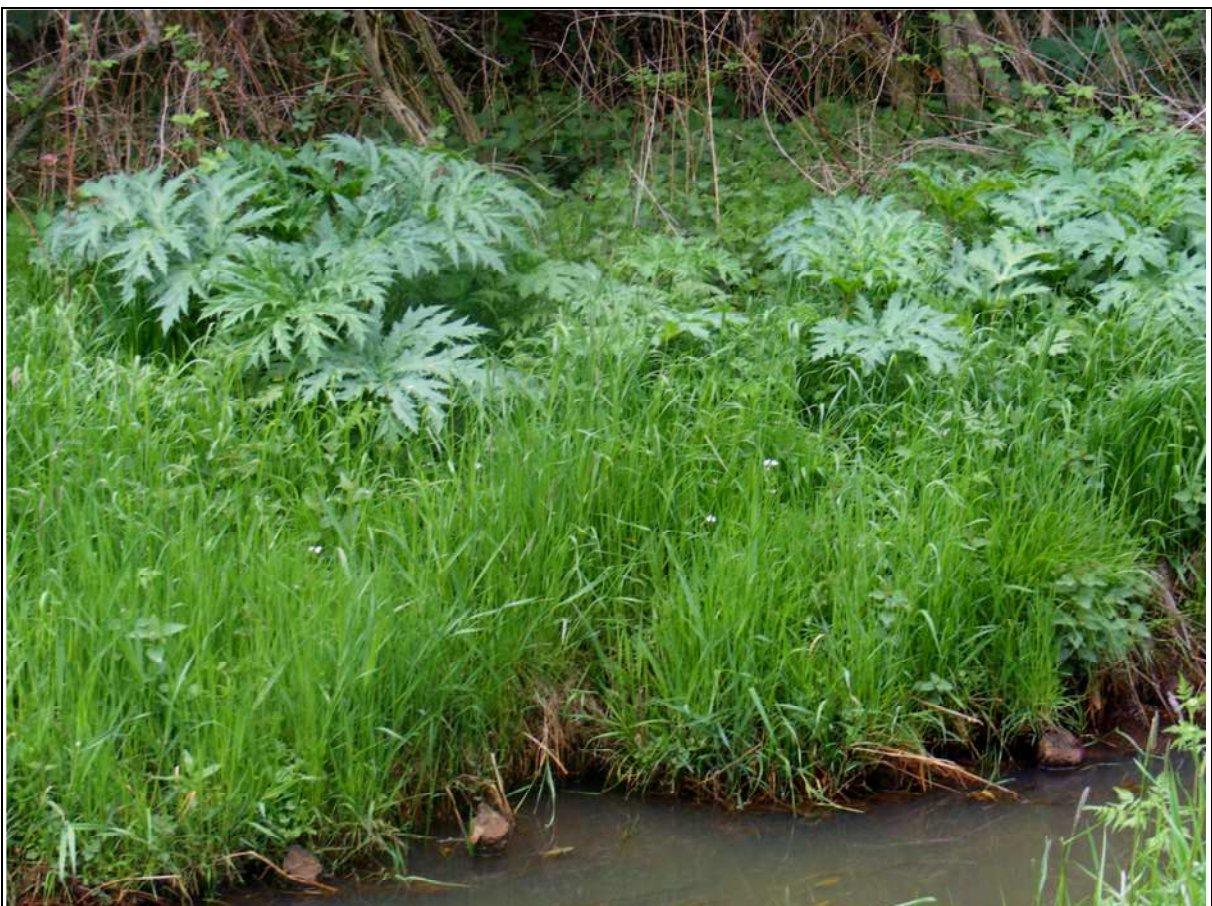
Foto 24 - Delme - Mittellauf/WK 23009 - Harpstedt:

Neophyt: ab Harpstedt nimmt der Bestand des Riesenbärenklau zu

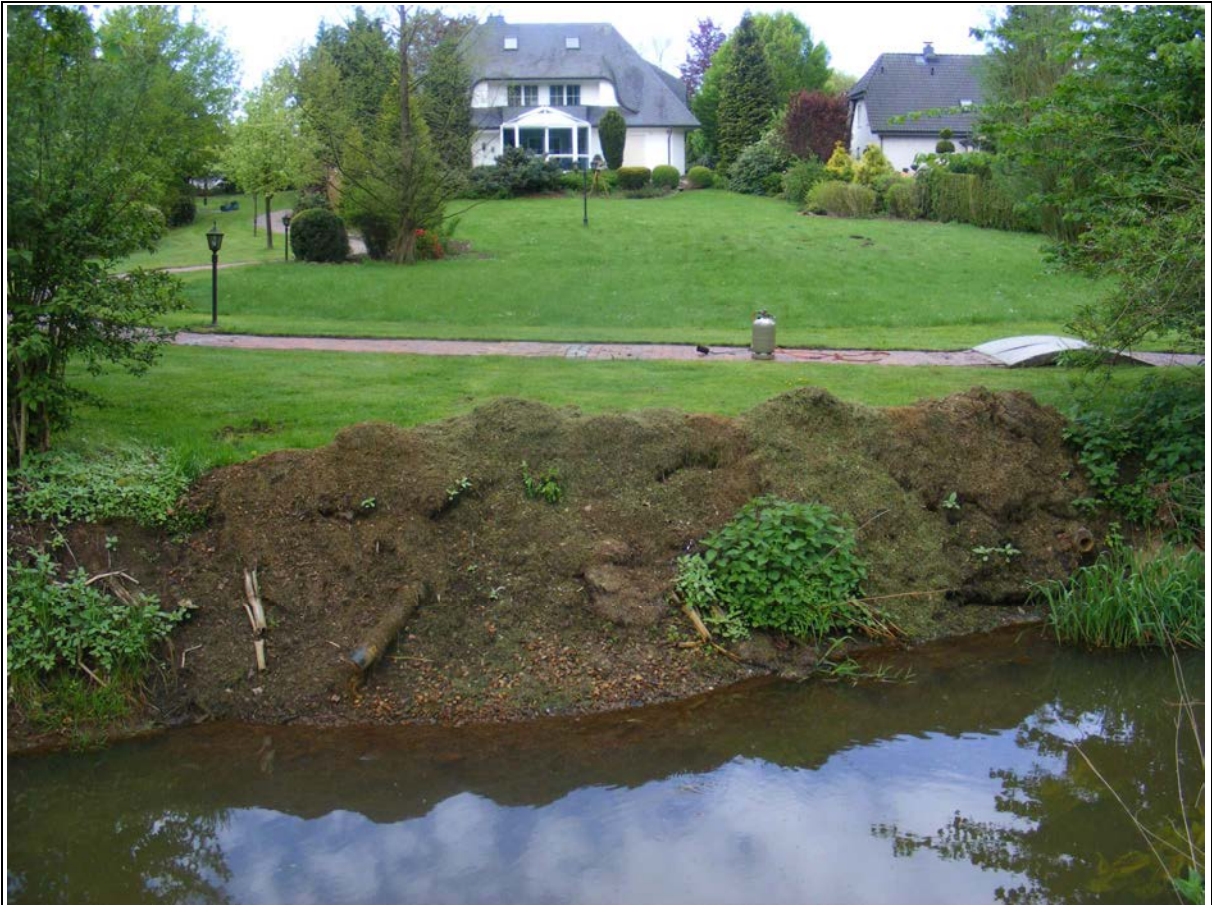
Foto 25 - Delme - Mittellauf/WK 23009 - Harpstedt:
Intensiv genutzter Garten mit Abfällen am Bachufer

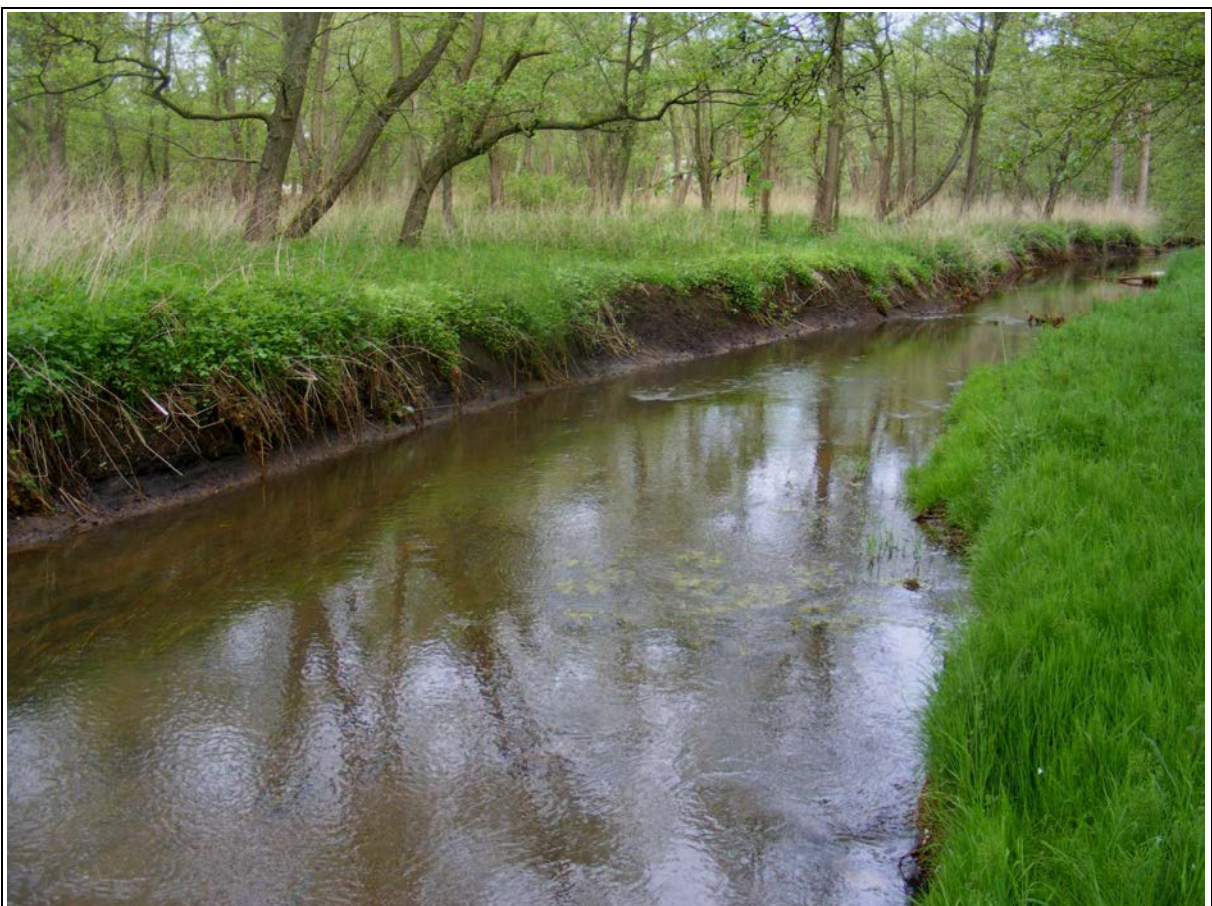
Foto 25 - Delme - Mittellauf/WK 23009 - Harpstedt, unterhalb der Kläranlage:
Ab Harpstedt treten aufgrund uferferner oder einseitiger Gehölzstrukturen zunehmend chronische Uferabbrüche auf

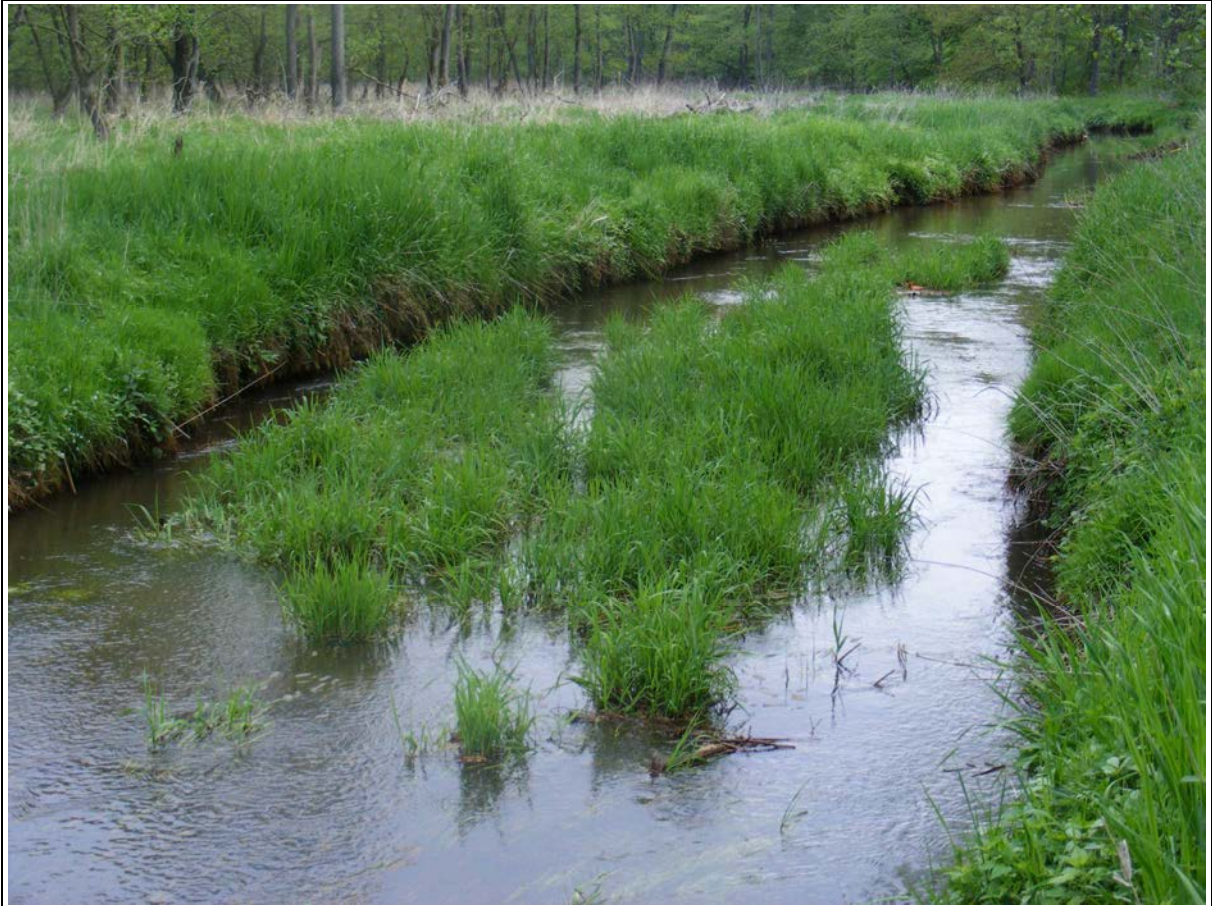
Foto 27 - Delme - Mittellauf/WK 23009 - Harpstedt. unterhalb der Kläranlage:

Auf 2 km Länge wachsen im überbreiten Profil Feinsedimente auf

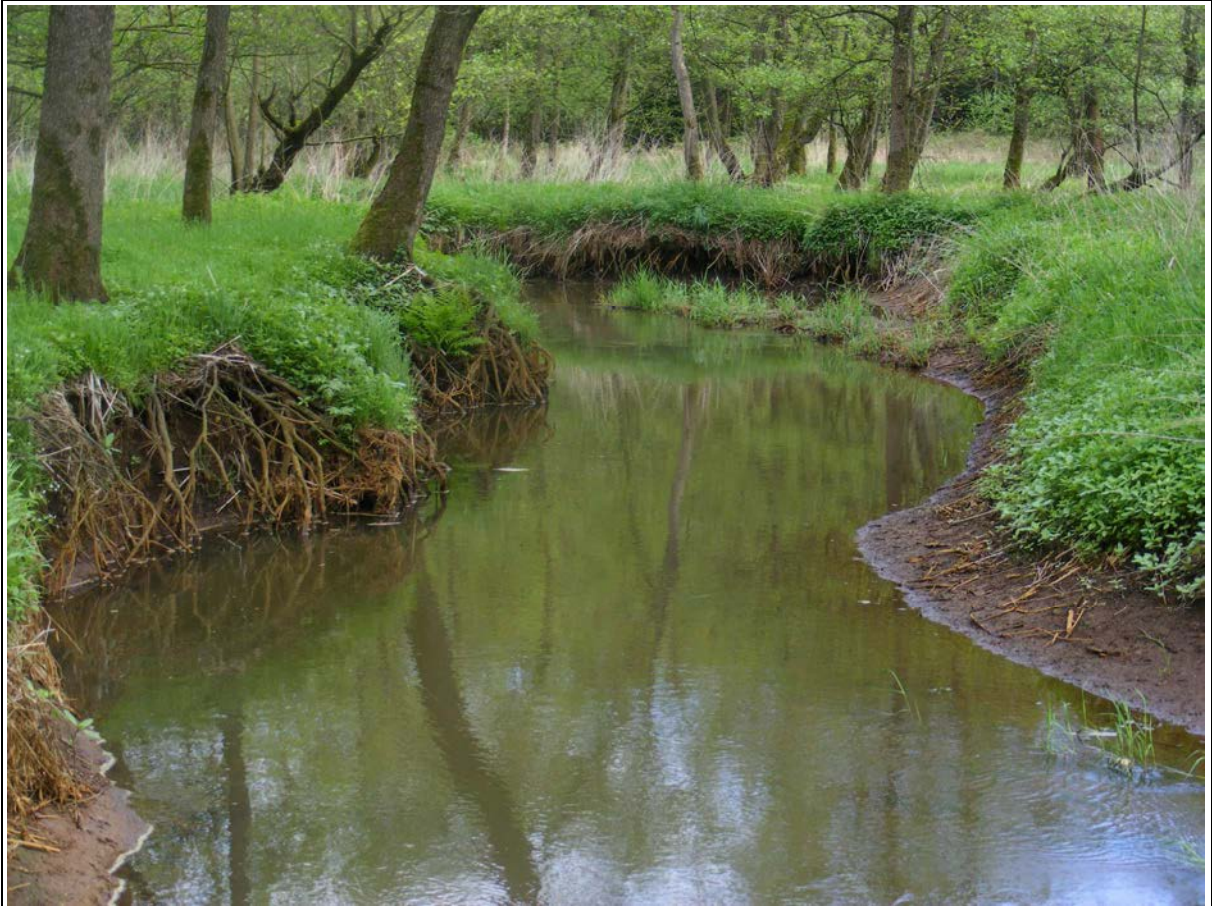
Foto 29 - Delme - Mittellauf/WK 23009 - auf Höhe von Amerika:

Bei zu großer Sohleintiefung sind auch Erlen erosionsgefährdet

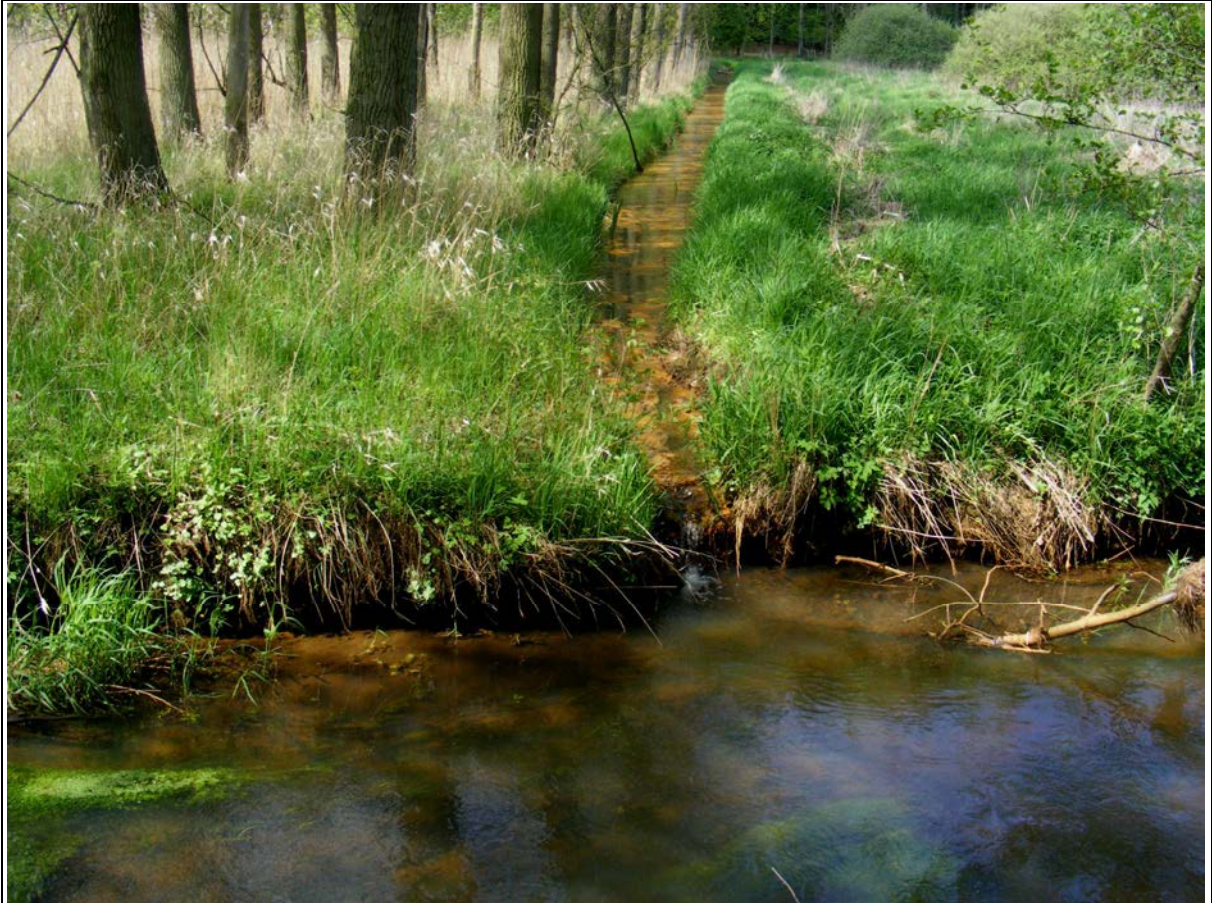
Foto 35 Delme - Mittellauf/WK 23009 - oberhalb von Horstedt:

Einmündender Graben mit hoher Eisenfracht

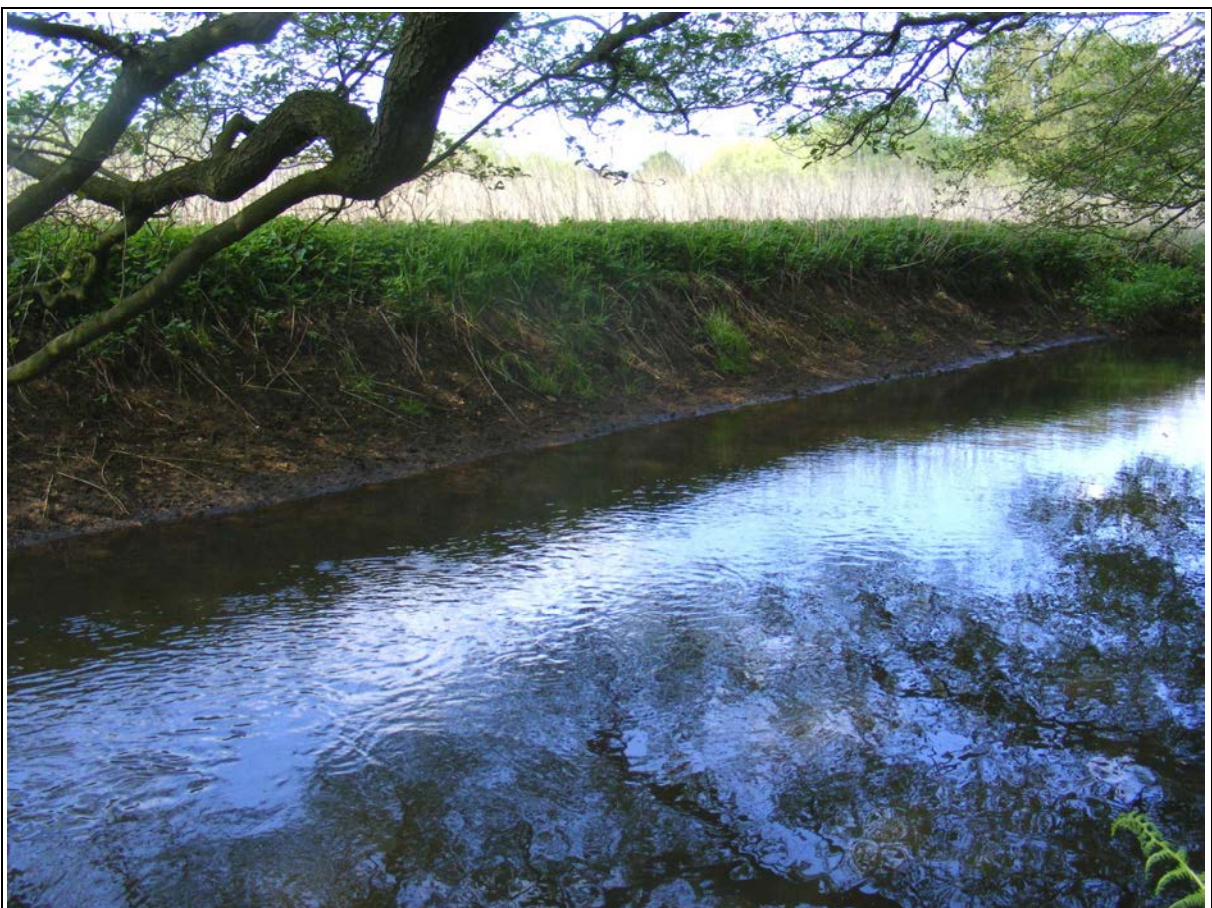
Foto 36 - Delme - Mittellauf/WK 23009 - oberhalb der K53/Horstedt:

Einseitiger Altholzbestand verursacht eine chronische Seitenerosion

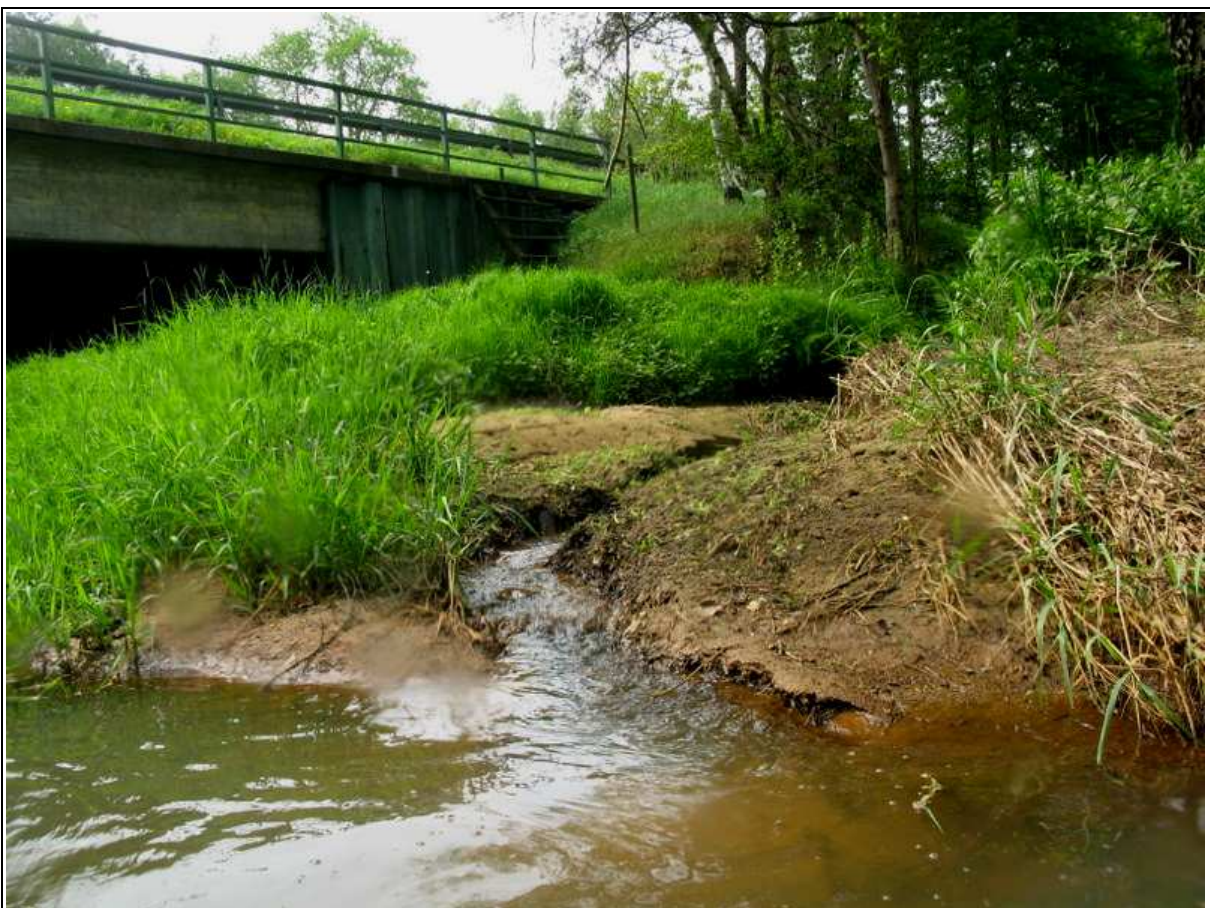
Foto 40 - Delme - Mittellauf/WK 23009 - BAB1:

Starker Sedimenteintrag an der Autobahn
